Alles geregelt, da NORM?

Sinnvolle Ausführung von Rohren und Rohrformstücken in der Getränkeindustrie

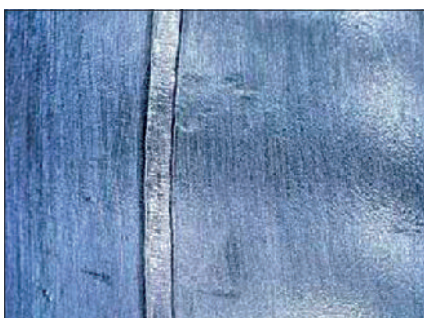
Abb. 1: Ausführung CC

Die unterschiedliche Ausführung der Rohrlängsnaht (siehe Abb. 1 bis 4) lässt vermuten, dass die Rohre, aus denen die Bögen gefertigt wurden, von verschiedenen Herstellern stammen. Die Werkstoffzusammensetzung der Rohrbögen wurde nicht geprüft. Bei den Rohrbögen, die aus wärmebehandeltem Rohr gefertigt wurden, fällt eine Schuppenstruktur der Schweißnaht auf (siehe Abb. 5), die offensichtlich von der Schweißnahtglättung stammt.

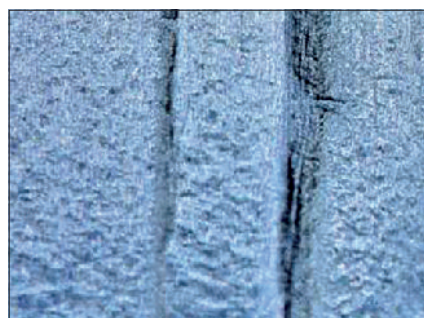
Abb. 2: Ausführung CC, Detail

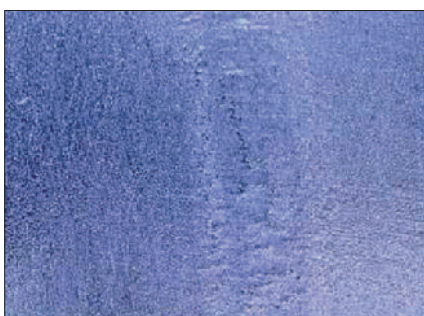
Abb. 3: Ausführung BC

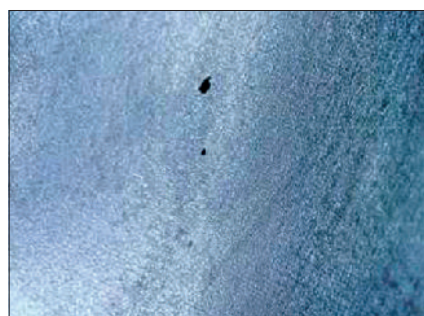
Abb. 4: Ausführung BC, Einschlüsse

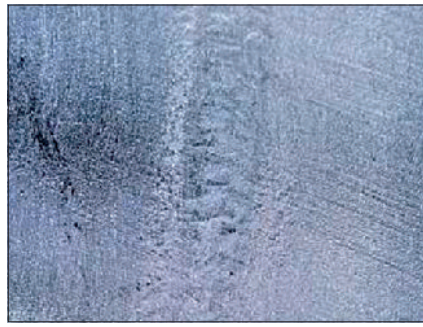
Abb. 5: Ausführung BC, Schuppenstruktur durch Schweißnahtglättung

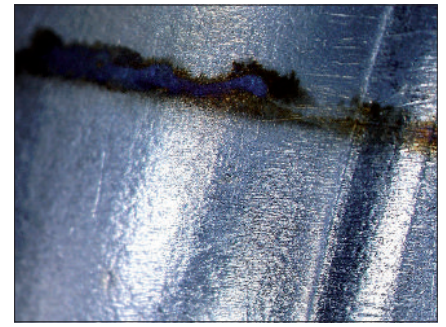
Abb. 6: Ausführung BC, Rohraußenseite, Korrosion am Flüssigkeitsspiegel

Es ist jedoch überraschend, dass es Muster gibt, bei denen die Schweißnaht korrodierte oder Muster, bei denen die Rohraußenseite (siehe Abb. 6), aber nicht die Rohrinne Seite Korrosion zeigte.

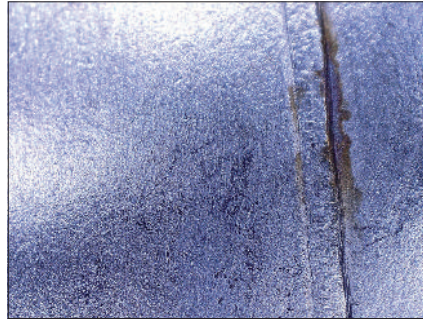
Abb. 7: Ausführung CC, Schweißnahtkorrosion

Die Anzahl der Prüfmuster und das Ergebnis lassen keine statistisch abgesicherte Aussage zu. Korrosion konnte sowohl an den BC- als auch an den CC-Ausführungen erzeugt werden. Korrosion an der Rohrlängsnaht konnte nur an den CC-Ausführungen festgestellt werden (siehe Abb. 7 bis 10). Dass dies an der fehlenden Wärmebehandlung liegt, wäre aber reine Spekulation (siehe Abb. 11), da andere mögliche Einflüsse bis hin zur Werkstoffzusammensetzung nicht untersucht wurden.

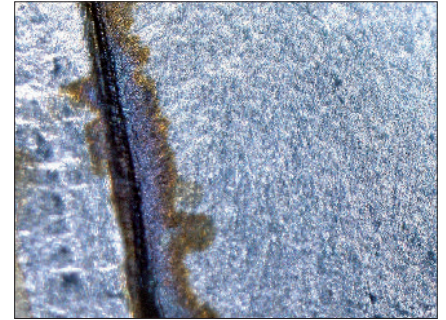
Abb. 8: Detail von Abbildung 7

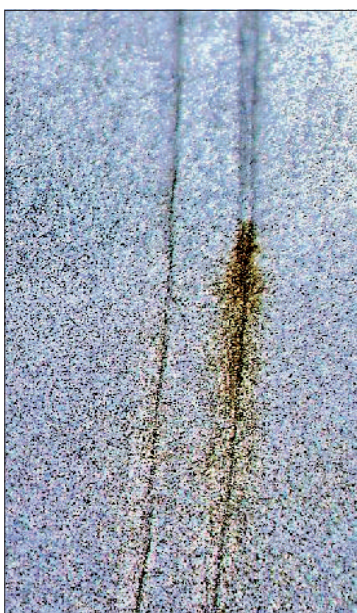
Abb. 9: Ausführung CC, Schweißnahtkorrosion

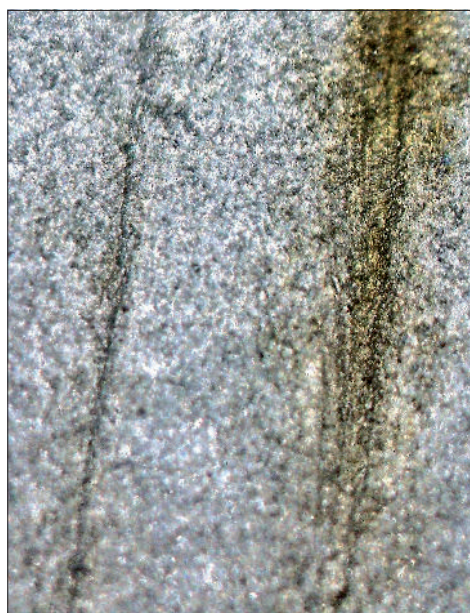
Abb. 10: Detail von Abbildung 9

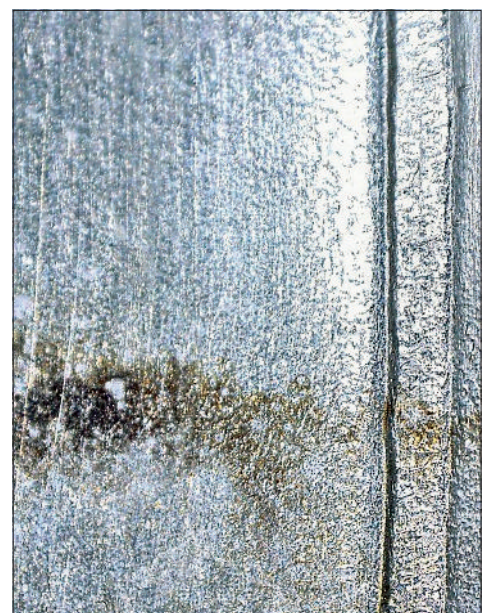
Abb. 11: Ausführung CC, Korrosion am Flüssigkeitsspiegel
